Avaliação de risco de instabilidade de arribas no troço Sines – Zambujeira do Mar (SW Alentejano)

Dissertação para obtenção do Grau de Mestre em
Engenharia Geológica (Geotecnia)

FACULDADE DE
CIÊNCIAS E TECNOLOGIA
UNIVERSIDADE NOVA DE LISBOA

Setembro 2013

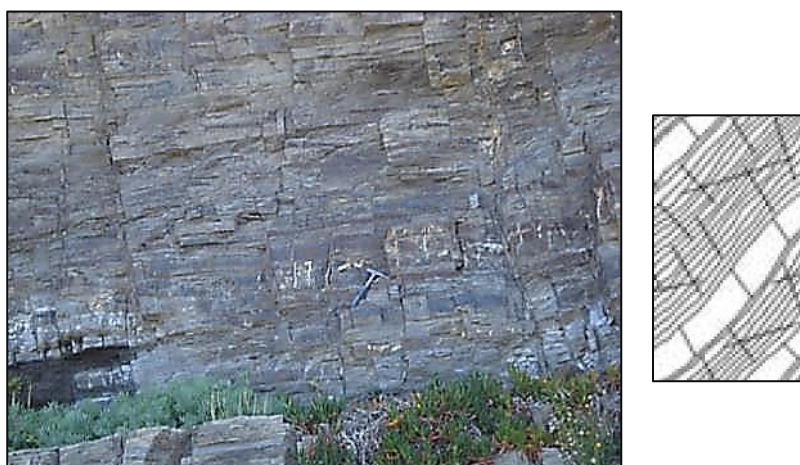
Figura 7.26 – Aspecto do maciço rochoso no local 4 e comparação com a estrutura da classe E, definida por Marinos & Hoek, (2001)

Como referido anteriormente, Marinos & Hoek (*op.cit.*) admitem, para a determinação do GSI, um caso particular de maciço heterogéneo onde poderá ocorrer rotura controlada estruturalmente (classe A). Em concordância com as observações de campo optou-se por enquadrar o maciço essencialmente grauvacóide do local 2 nesta classe (Figura 7.25), sendo que aos locais 3 e 4 é atribuída a classe E (Figura 7.26). Os resultados são apresentados na Tabela 7.18.

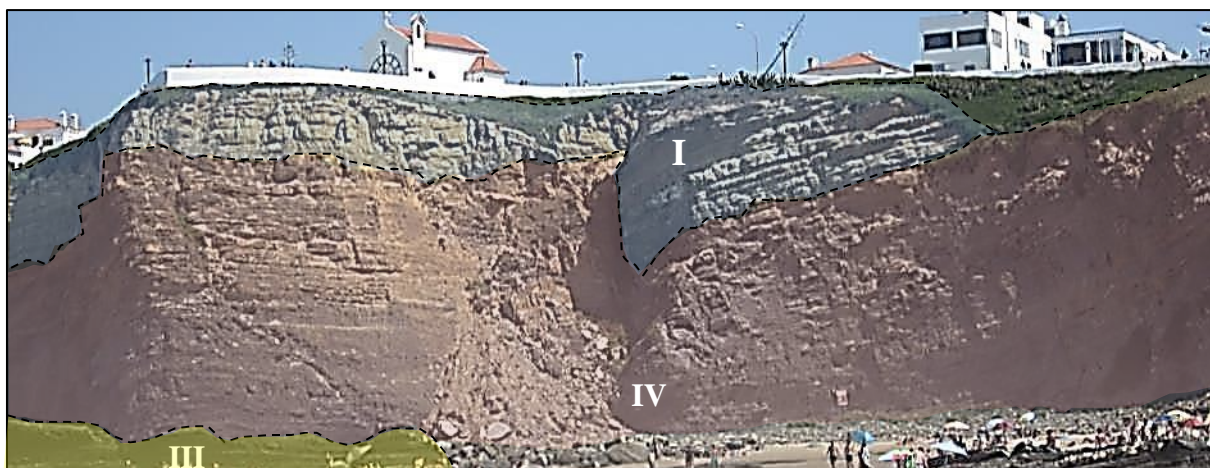
Figura 7.28 – Esboço e delimitação das zonas definidas por aplicação da BGD no local 4 (praia da Zambujeira do Mar)

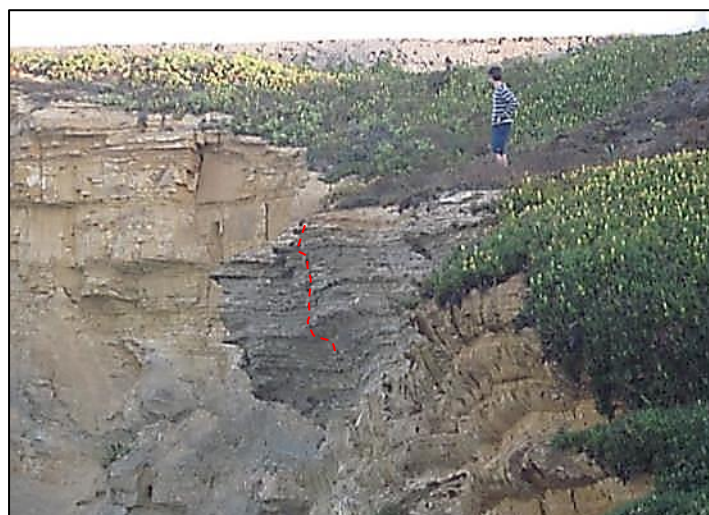
Figura 7.40 – Bloco em consola no local 3 em risco de rotura por corte com a superfície de rotura assinalada a vermelho

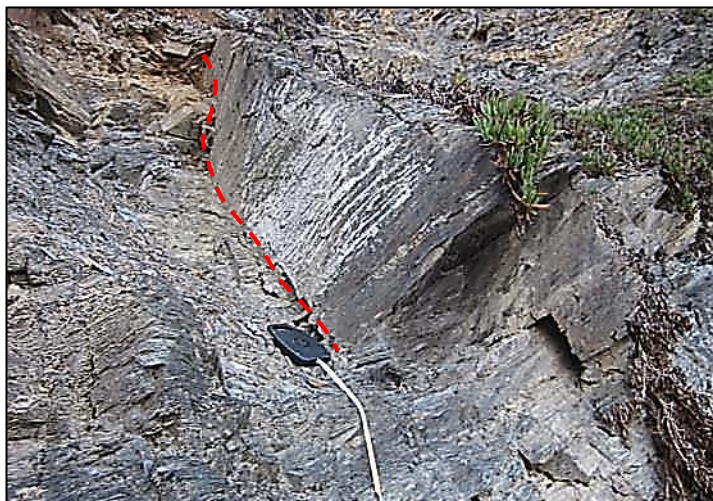
Figura 7.41 – Bloco na base do local 3 em risco de rotura por corte. A superfície de rotura é assinalada a vermelho

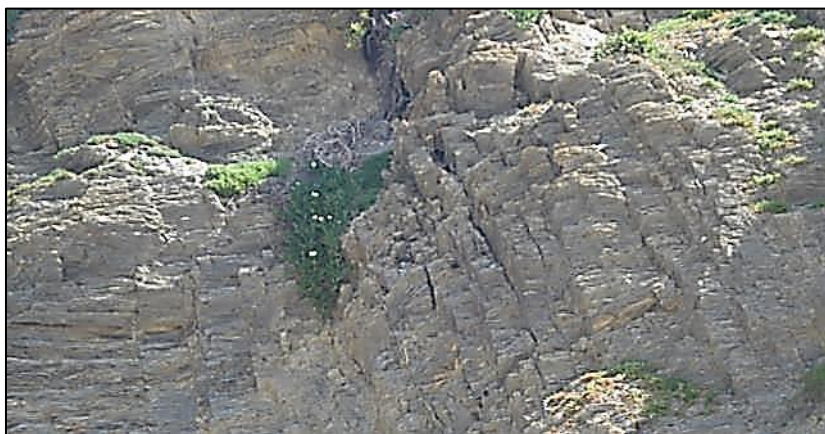
Figura 7.45 – Exemplo de blocos a sanear no local 3 (ZG3)

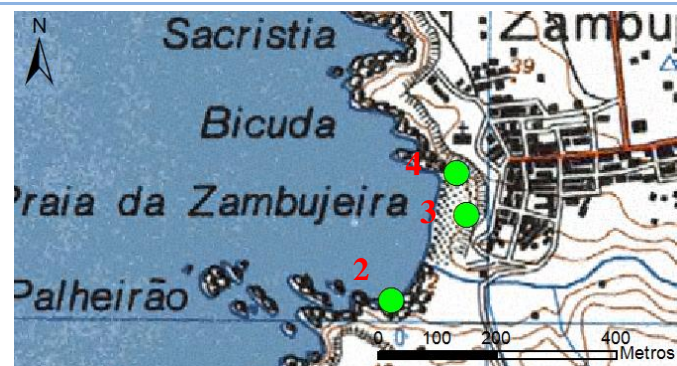
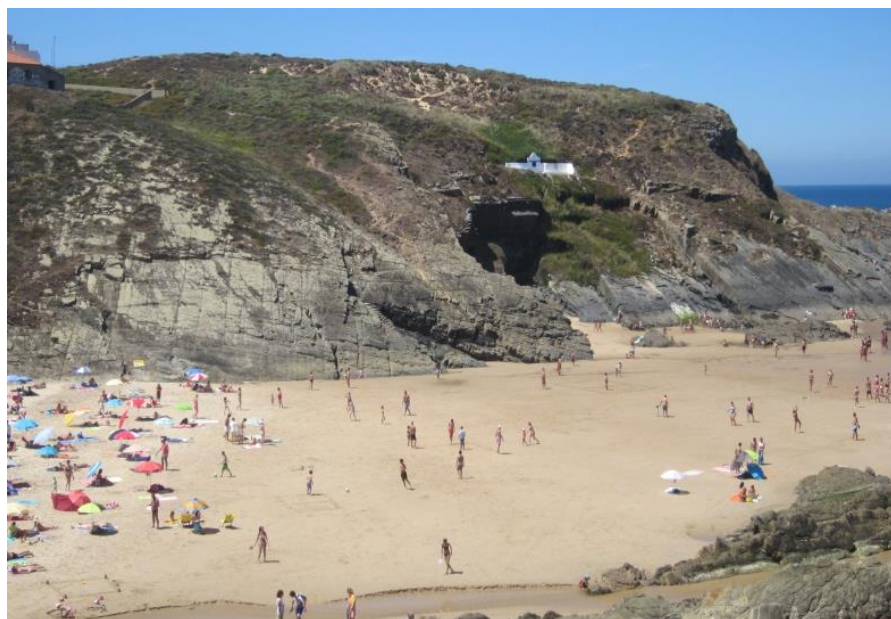
Designação	
2	Praia da Zambujeira do Mar (sul)
Coordenadas aproximadas	
M (m)	P (m)
142147	61925

Descrição	Praia com forte procura na época balnear limitada a sul por arribas rochosas pouco inclinadas de considerável altura (cerca de 22 m) com orientação aproximada N60°W, prolongando-se por uma extensão aproximada de 100 m. Observam-se evidências de antigos escorregamentos (planares), bem como blocos destacados de relativamente pequena volumetria ao longo da face da arriba. Na base identifica-se um cone de detritos de granulometria grosseira proveniente da instabilização das litologias de cobertura menos competentes. Na zona oeste da arriba observa-se uma grande cavidade resultante da acção marinha e subaérea (associada à linha de água que desagua naquele local). O maciço rochoso encontra-se muito fracturado, evidenciando-se famílias com diferentes atitudes.		
Enquadramento geológico	Arriba talhada essencialmente em grauvaques de granulometria grosseira pertencentes à Fm. Brejeira, alternando com raros níveis xistentos. Os grauvaques dispõem-se em bancadas relativamente espessas, por vezes finamente laminadas. A estratificação destas camadas é concordante com a inclinação do talude, promovendo condições para a ocorrência de escorregamentos planares. No topo, em desconformidade, desenvolvem-se areias dunares plio-quadernárias com diferentes graus de consolidação.

Mecanismos de instabilidade	Tipologia	Ocorrência	Observações
	Ravinamentos superficiais	Verificado	Associados às litologias de cobertura no topo da arriba.
	Queda de blocos	Verificado	Consolas nas zonas de subscavação.
	Escorregamentos planares	Verificado	Pontuais e promovidos pela inclinação desfavorável da estratificação.
	Cunhas	Não verificado*	*É, no entanto, esperada a sua ocorrência devido à combinação geométrica das famílias de descontinuidades.
	Tombamentos	Não verificado	-
	Outros	Não verificado	-
Classificação	Perigosidade aparente	Vulnerabilidade	Risco
	Muito elevada	Muito elevada	Muito elevado
Observações	Fácil acessibilidade pedonal e rodoviária, sustentada por rampas em madeira e via asfaltada respectivamente. Sinalização com boa visibilidade na base mas ausente na crista. A ocorrência de vegetação rasteira no topo da arriba pode favorecer a fixação dos terrenos de cobertura sem, no entanto constituir obstáculo ao deslocamento de eventuais blocos de maior dimensão. Perto da crista encontram-se ainda duas estruturas que poderão contribuir para a instabilização dos terrenos de cobertura. Verifica-se a ausência geral de blocos instabilizados ao longo da base da arriba, situação que facilita a disposição de alguns utentes perto deste local.

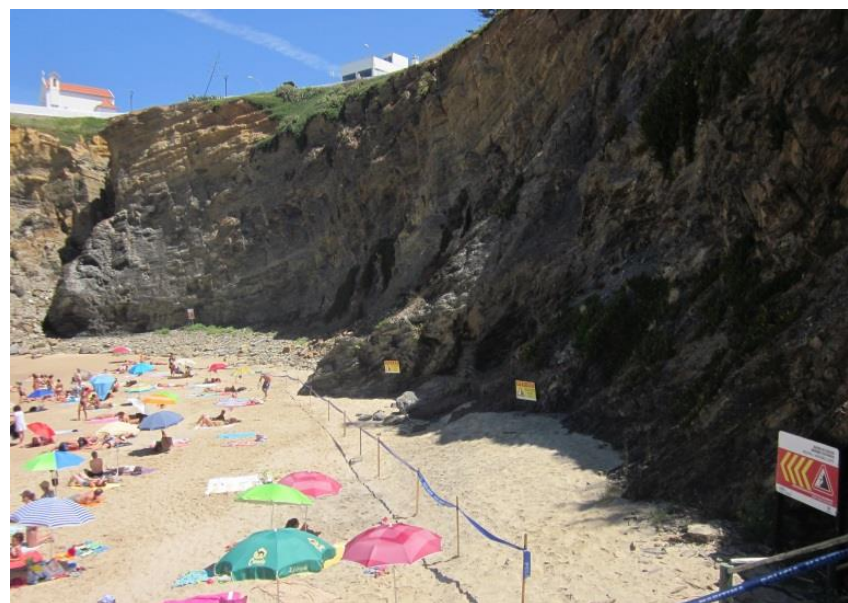
Descrição	Praia muito frequentada em zona urbana encaixada entre arribas altas intensamente fracturadas e meteorizadas. O limite este corresponde a uma arriba de cerca de 70 m de extensão e 20 m de altura. A direcção é variável, desenvolvendo-se desde NW-SE até aproximadamente N-S, sendo que a inclinação varia de 50-90° para SW ao longo de uma apreciável extensão da praia. Observam-se evidências de recentes e antigas quedas de blocos e tombamentos em virtude da combinação da atitude das várias famílias de fracturação com o plano da arriba e da formação de consolas a meia encosta devido à erosão diferencial. Ao longo do pé da arriba desenvolve-se um extenso tapete de material rochoso já instabilizado. Observam-se ainda blocos de maiores dimensões com clara tendência para a instabilização destacados por fracturas subverticais.		
Enquadramento geológico	Arriba constituída maioritariamente por alternâncias de xistos cinzentos e negros e algumas bancadas grauvacóides da Fm. Brejeira, com a estratificação a desenvolver-se em bancadas finas, segundo uma direcção paralela à face da arriba. Os grauvaques são de grão mais fino na base, apresentando-se gradualmente mais grosseiros para o topo. Os xistos apresentam-se em geral bastante meteorizados, assim como os grauvaques, que denotam alguma descoloração.

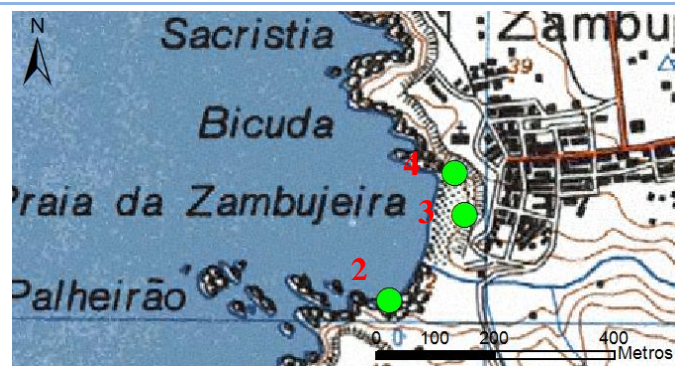
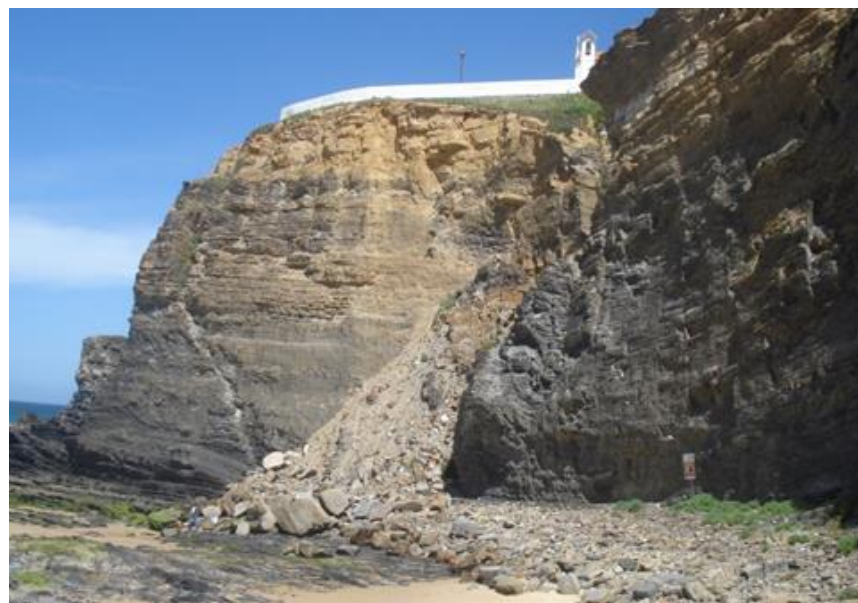
Descrição	Praia com forte procura na época balnear limitada a sul por arribas rochosas pouco inclinadas de considerável altura (cerca de 22 m) com orientação aproximada N60°W, prolongando-se por uma extensão aproximada de 100 m. Observam-se evidências de antigos escorregamentos (planares), bem como blocos destacados de relativamente pequena volumetria ao longo da face da arriba. Na base identifica-se um cone de detritos de granulometria grosseira proveniente da instabilização das litologias de cobertura menos competentes. Na zona oeste da arriba observa-se uma grande cavidade resultante da acção marinha e subaérea (associada à linha de água que desagua naquele local). O maciço rochoso encontra-se muito fracturado, evidenciando-se famílias com diferentes atitudes.		
Enquadramento geológico	Arriba talhada essencialmente em grauvaques de granulometria grosseira pertencentes à Fm. Brejeira, alternando com raros níveis xistentos. Os grauvaques dispõem-se em bancadas relativamente espessas, por vezes finamente laminadas. A estratificação destas camadas é concordante com a inclinação do talude, promovendo condições para a ocorrência de escorregamentos planares. No topo, em desconformidade, desenvolvem-se areias dunares plio-quaternárias com diferentes graus de consolidação.

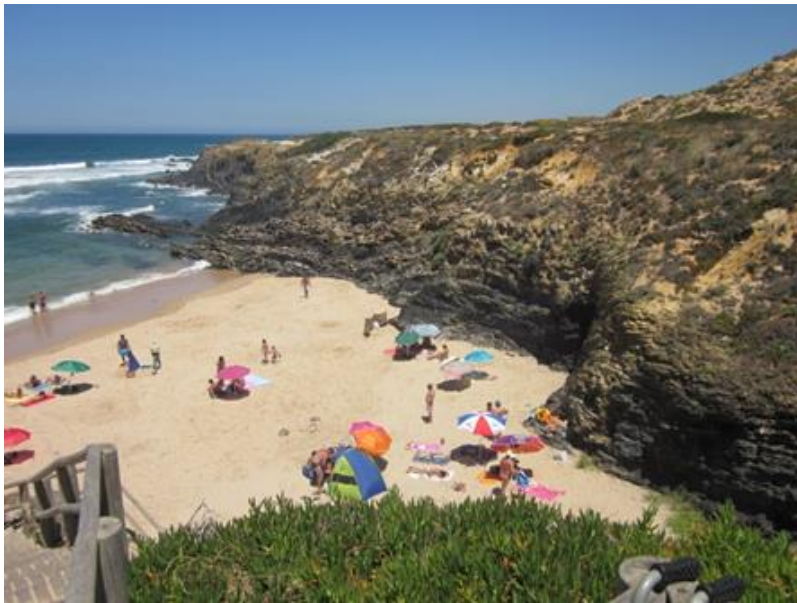
Descrição	Pequena praia de areia encaixada entre arribas rochosas e que não ultrapassam os 8 m de altura. A arriba sul tem uma atitude aproximada N50°W48°NE e cerca de 10 m de extensão, sendo que a sua frente exibe indícios de escorrência superficial possivelmente associados à linha de água que aqui aflui. Observa-se ainda um bloco de pequena dimensão destacado por uma fenda de tracção à retaguarda. A arriba norte é fortemente afectada por erosão diferencial que deixa em relevo as camadas mais competentes. Estas camadas encontram-se bastante afectadas pela fracturação, definindo pequenos blocos que poderão sofrer queda. As formações detríticas plio-pleistocénicas são responsáveis por algumas situações de instabilidade superficial que se traduzem em ravinamentos e escorregamentos circulares superficiais.		
Enquadramento geológico	O Carbonífero marinho é representado pela Fm. Mira. A arriba sul é quase na sua totalidade modelada em xistos cinzentos dobrados e mais alterados para o topo. Por outro lado, na arriba Norte destacam-se bancadas pouco espessas de grauvaque que, tal como na praia do Almogrove, evidenciam fendas de tracção subverticais preenchidas por quartzo de exsudação. Em desconformidade sobre estas arribas começa a evidenciar-se a formação marinha de Aivados-Bugalheira, encimada por areias dunares quaternárias.

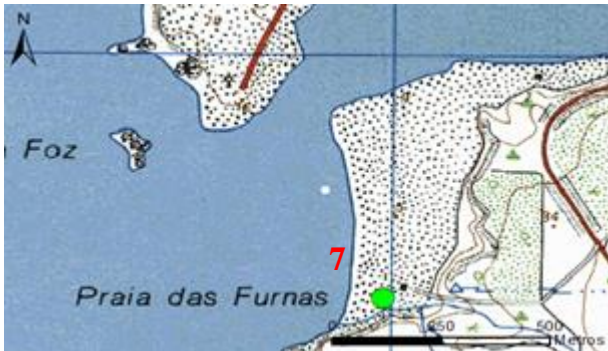
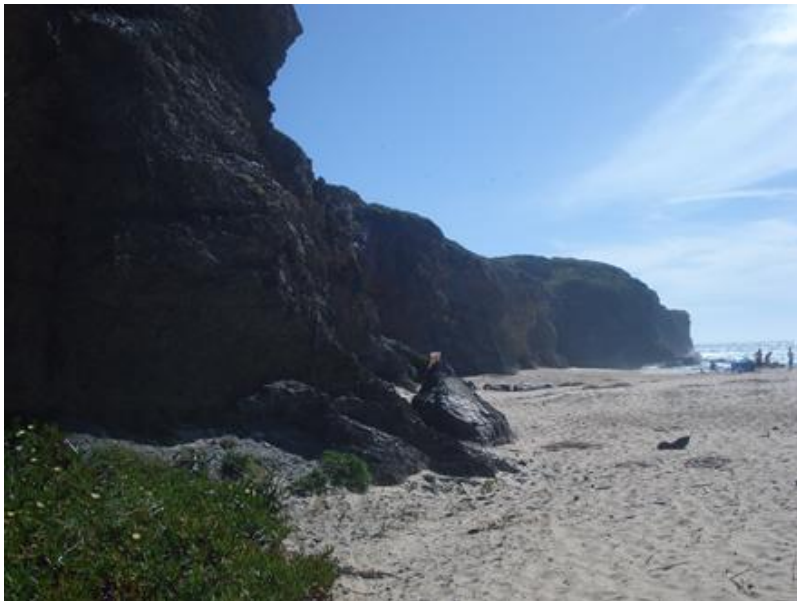
Descrição	Praia extensa ladeada por arribas de relativamente reduzida altura (não ultrapassam os 10 m). O perfil destas arribas (sub-vertical) é fortemente modelado pela erosão marinha, que favorece a subscavação do maciço rochoso formando cavidades por vezes com dezenas de metros de diâmetro. Estes locais coincidem normalmente com zonas de intensa deformação local, nomeadamente charneiras de dobra, onde se verificam pontualmente escorrências provenientes da percolação nas fracturas destas estruturas. Em virtude deste intenso recuo basal observam-se sinais de descompressão do maciço, com desenvolvimento de fendas de tracção subverticais no tecto das cavidades. A fracturação sub-vertical é responsável pelo destaque de alguns blocos de maior dimensão. Na base das arribas observa-se uma camada de material instabilizado e fortemente meteorizado comum a toda a extensão da praia.		
Enquadramento geológico	A sedimentação turbidítica é aqui muito evidente, sendo as arribas talhadas maioritariamente em níveis de pelitos cinzentos muito meteorizados e níveis mais grauvacóides fortemente fracturados pertencentes à Fm. Mira. A estratificação é muito fina, não ultrapassando os 5 cm de possança. Na frente da arriba não se observam geralmente consolas de grande balanço e espessura, o que demonstra a relativa homogeneidade na resistência mecânica destas formações. Superiormente observam-se arenitos plio-pleistocénicos que são, no entanto, pouco representativos. O extenso areal desta praia deve-se aos cordões dunares associados à embocadura do rio Mira.

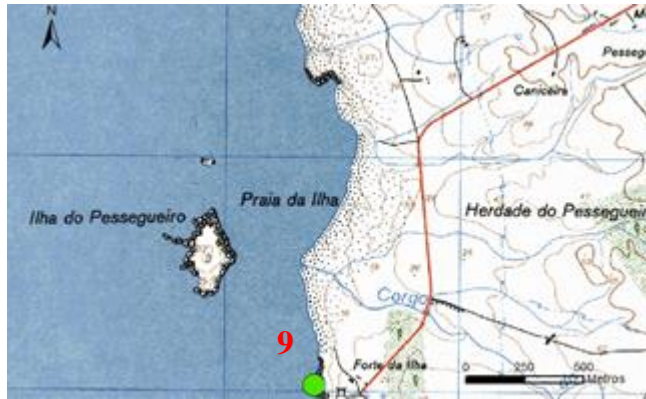
Descrição	Pequena praia (cerca de 80 m de extensão) e areal pouco desenvolvido, sendo limitada a sul por uma arriba sub-vertical com cerca de 9 m de altura e a norte por uma arriba baixa de pendor suave. Tal como acontece na praia do Malhão, estas arribas exibem modelado característico de erosão diferencial, com recuo das litologias menos competentes com destaque e posterior rotura das bancadas de maior resistência à erosão marinha e subaérea. Neste contexto, na arriba sul observa-se uma consola de arenito carbonatado com mais de 10 m de comprimento e balanço superior a 1,5 m. Algumas situações de instabilidade antigas são testemunhadas pela presença de blocos tombados de grandes dimensões ao longo da face e base da arriba, que constituem protecção temporária contra os processos erosivos. Observa-se ainda ravinamentos nas litologias arenosas menos consolidadas das arribas serão responsáveis pelo transporte de material até à base da arriba, destruindo a parte final das escadas de acesso.

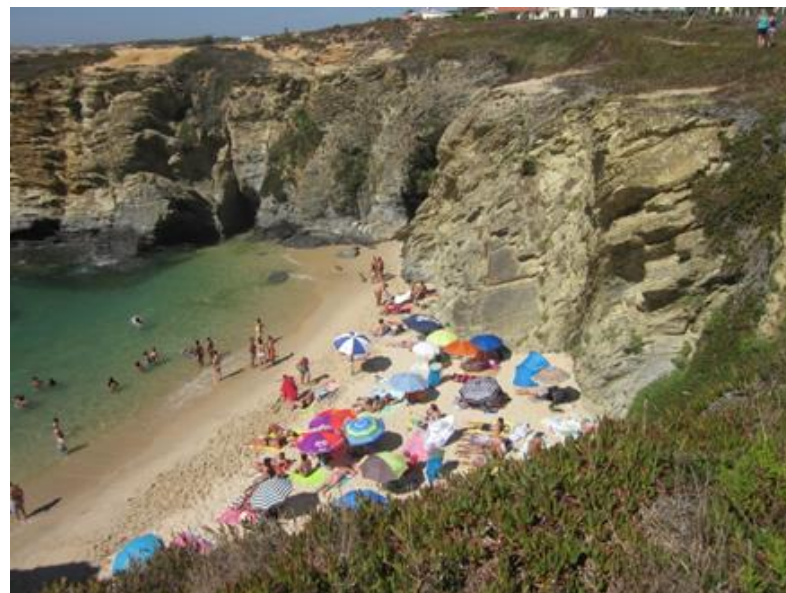
Descrição	Praia urbana de pequena extensão, encaixada entre arribas rochosas subverticais actuadas pela acção marinha e subaérea (precipitação) que favorecem a meteorização superficial do material rochoso. Na crista da arriba sul, perto das escadas de acesso ao areal e ao longo da arriba este observam-se algumas estruturas destacadas pela erosão diferencial e individualização de alguns blocos devido à fracturação sub-vertical. Observam-se ainda pontualmente algumas situações de erosão na base da arriba norte da praia que favorecem o desprendimento de blocos a partir do tecto das cavidades formadas.		
Enquadramento geológico	As arribas desta praia são talhadas em litologias maioritariamente xistentas da Fm. São Luís. A estratificação destes níveis, nos locais menos deformados, inclina em geral para norte, concordante com a orientação da arriba sul e portanto, particularmente desfavorável à estabilidade planar nesta situação.

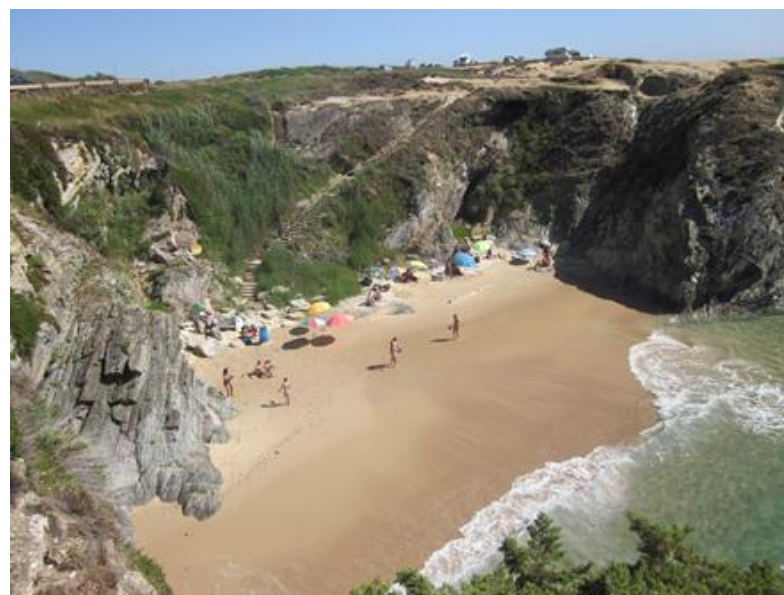
Descrição	Pequena praia localizada a norte da zona urbana de Porto Covo e encaixada entre arribas rochosas subverticais de altura reduzida. Em todas as arribas podem observar-se vários locais fortemente meteorizados em função da deformação evidenciada pela estratificação e pelas diversas famílias de fracturação que facilitam a acção dos agentes erosivos. A arriba este apresenta locais de escorrência superficial, sendo que no limite sul as camadas inclinam para fora da vertente, favorecendo eventual deslizamento de blocos de rocha cuja dimensão variável está associada à compartimentação local do maciço. Verifica-se uma situação de potencial tombamento na base da arriba associada a uma fractura muito penetrante e inclinada para o interior do maciço que destaca um conjunto de nívéis em relevo positivo. Observa-se ainda a cicatriz de um escorregamento planar que mobilizou um volume elevado de material, como se verifica pelos detritos depositados na base da arriba. Junto a esta praia, na crista da arriba sul, observa-se o desenvolvimento de fendas de tracção que destacam um conjunto de blocos em risco iminente de tombamento.

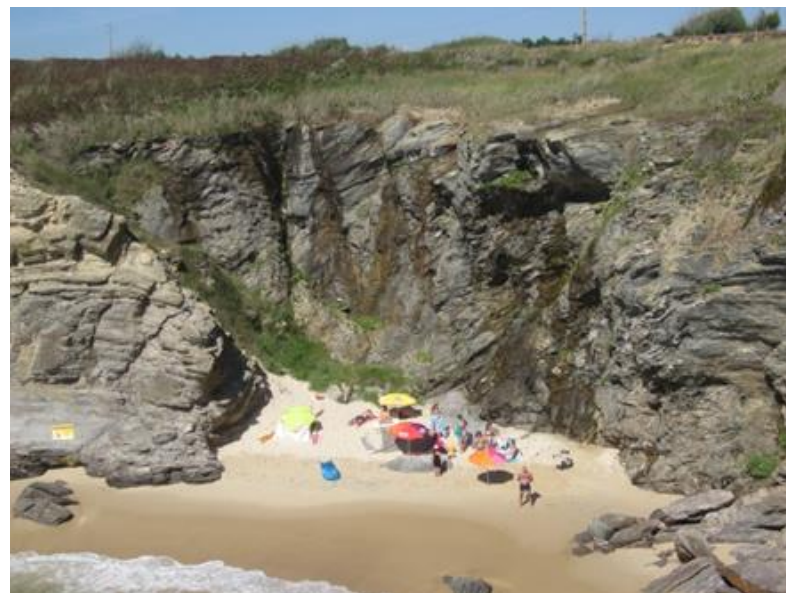
Descrição	A praia da Samoqueira desenvolve-se para norte do Cerro da Águia, integrando-se num troço costeiro caracterizado por pequenas praias e recortado por arribas subverticais de reduzida altura. A acção da erosão marinha é testemunhada pelo intenso recuo basal em diversos pontos da base das arribas, que favorecem a formação de cavidades (e consolas) e imprimem, por vezes, inclinações negativas às arribas. Na zona mais a sul desta praia as arribas apresentam-se bastante deformadas e fracturadas, observando-se várias estruturas em relevo positivo que favorecem o desprendimento de blocos rochosos. Nesta zona, o areal encontra-se coberto por blocos caídos que testemunham este mecanismo evolutivo. Na arriba este observa-se uma cavidade sobre a qual se observam algumas bancadas em relevo positivo, actuadas por fendas de tracção. Uma outra situação observa-se na zona central da praia, correspondente a um maciço cuja estratificação inclina para fora da vertente.

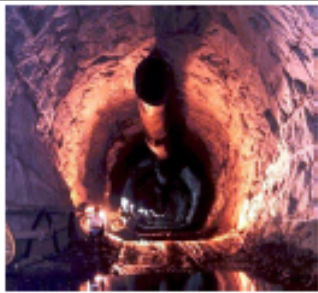
Excellent quality controlled blasting or excavation by Tunnel Boring Machine results in minimal disturbance to the confined rock mass surrounding a tunnel.	$D = 0$

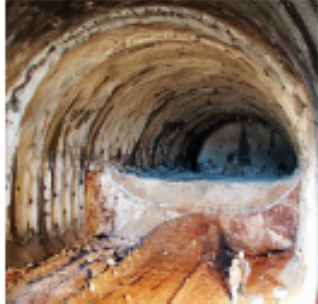
Mechanical or hand excavation in poor quality rock masses (no blasting) results in minimal disturbance to the surrounding rock mass. Where squeezing problems result in significant floor heave, disturbance can be severe unless a temporary invert, as shown in the photograph, is placed.	$D = 0$ $D = 0.5$ No invert
